Värt att värna – Hångers socken

Hångers socken ligger söder om staden Värnamo och väster om sjön Vidöstern, i Östbo härad. Den västra delen utgörs av skogsbygd, med inslag av mossar. Mer sammanhängande öppen jordbruksmark återfinns söder och sydost om Hånger. Hånger har ca 650 invånare.

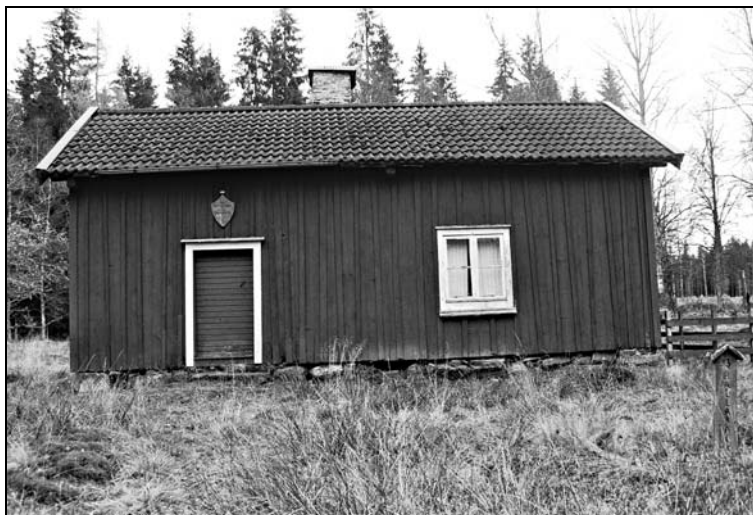
Ett f d soldattorpet från 1870-talet återfinns i Hallabacka (Fröset 7:10). Soldattavlan ovanför dörren talar om att torpet tillhörde *"N 6 Östbo Kompani Kongl. Jönköpings Regte"*. Den timrade enkelstugan har en äldre, bred faluröd locklistpanel. Soldattorpet ligger i en glänta i skogen och omges av igenväxande stenbunden ängs- och betesmark med inslag av fruktträd och med rester efter stenmurar. Ladugård och jordkällare syns idag endast som stengrunder.

Det f d soldattorpet vid Hallabacka (Fröset 7:10)

Restriktivitet iaktas vid förändringar av bebyggelse med ursprunglig karaktär. Speciellt bevarandevärda är stengrunden efter trösklogen på Fröset Norragård, missionshuset vid Fröset Lunden och soldattorpet i Hallabacka.

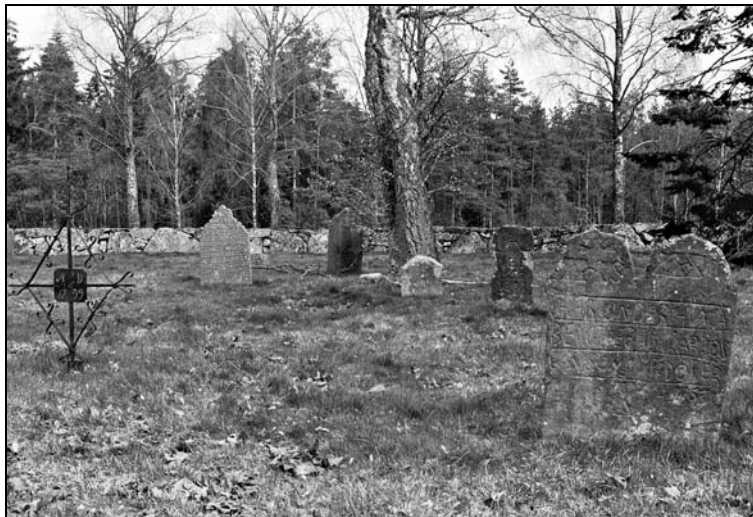
Hångers socken omnämns i skrift första gången 1296. Under tidig medeltid, 1100-talet, uppfördes här en stavkyrka i trä. Vid rivningen 1882 av en yngre timrad kyrka, hittades väggplankor i form av kluvna ekstockar med ornamentik, härstammande från den gamla stavkyrkan. Dessa förvaras i samlingarna på Statens historiska museer, Stockholm. Grundstenarna efter kyrkan kan ses på ödekyrkogården i den sydvästra utkanten av samhället (fornlämning nr 17, Hånger 2:1). Under slutet av 1930-talet undersöktes och restaurerades den gamla kyrkoruinen och kyrkogården. Här återfinns bl a smideskors, tvillingstenar och familjen Lilliecreutz gravplats, inhägnad av ett smidesstaket. Den f d kyrko- och begravningsplatsen omges av en vällagd stenmur.

Hångers gamla kyrkogård (fornlämning nr 17) med smideskors och tvillingstenar

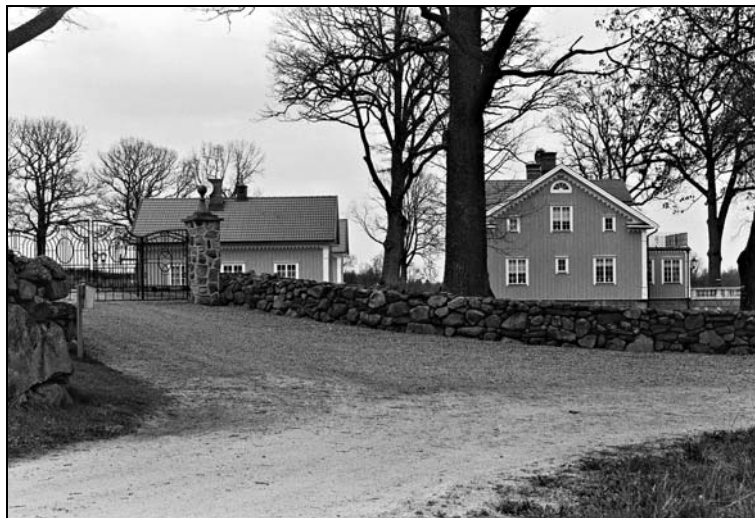
Hångers Byagård (Hånger 6:5) är en större ensamliggande gård, belägen i odlingslandskapet som sluttar ned mot Vidöstern. Gården har en gång lytt under fideikommisset Toftaholm. Gården omges av vällagda, breda stenmurar i norr och i söder samt av stora ekar. Innanför denna ligger en tuktad trädgård med stora gräsmattor och rabatter, kantade av ligusterhäckar. Manbyggnaden, av typen salsbyggnad, är byggd 1878. Den är den största manbyggnaden i socknen. Det timrade huset är uppfört i en våning, med gulbeige locklistpanel och vita snickerier. Under takfoten återfinns en båglist. Mot öster finns en terrass avgränsad av en balustrad. Mot terrassen vänder sig tre höga rundbågiga fönster. Väster om manbyggnaden finns två stycken flygelbyggnader med samma typ av fasadbeklädnad och arkitekturdetaljer som på manbyggnaden. Flygelbyggnaderna uppfördes i mitten av 1990-talet. I samband därmed restaurerades även huvudbyggnaden.

Hångers Byagård med flygelbyggnad, omgiven av stenmurar (Hånger 6:5)

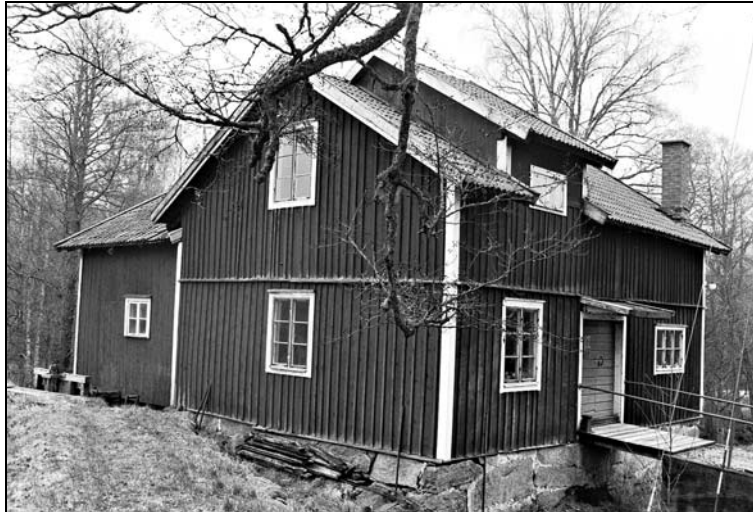
Lyckanshöjds kvarn (Kylahov 1:13) ligger norr om kyrkbyn, omgiven av ett relativt öppet odlingslandskap. Den f d kvarnen uppfördes 1887 och lydde då under säteriet Kylahov. Kvarnen var i drift fram till 1968 och malde mest fodersäd mot slutet. Inget av kvarnmaskineriet finns kvar. Kvarnbyggnaden är uppförd i timmer på stenfot, med faluröd locklistpanel. I stenfoten finns flera inristningar, bland annat årtalet 1903. År 1937 byggdes kvarnbyggnaden till och vattenhjulen ersattes av turbiner. Ovanför dammen fanns en såg, också den uppförd 1887. Av denna finns endast stenfundamenten kvar. Väster om den vackra kvarndammen ligger mjölnargården. Vattenståndet i dammen regleras av dammluckor.

Lyckanshöjds kvarn i Kylahov (Kylahov 1:13)

Sammanhanget kvarn, kvarndamm och mjölnargård motiverar ett högt bevarandevärde, trots att kvarnbyggnaden inte längre har kvarnmaskineriet bevarat.

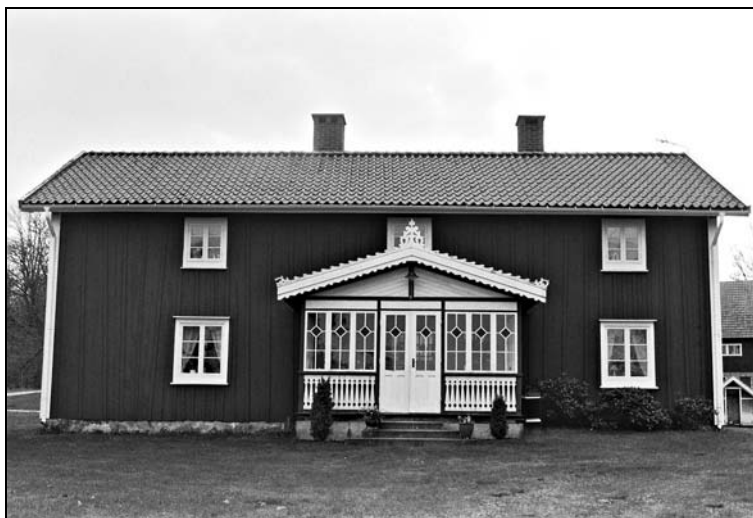
Byn Ryd ligger med gårdarna spridda i ett flackt landskap med välbetade marker. Byn avgränsas åt öster och söder av Kylahovsåns dalgång och Södra Ryds mosse. Norra Ryd (Ryd 5:6) utgör en ensamliggande gård. Den knuttimrade manbyggnaden i två våningar är uppförd vid 1800-talets mitt. Byggnaden har en gles, äldre faluröd locklistpanel. En glasad veranda med lövsågerier vänder sig mot öster. Byggnaden restaurerades 1984. Ett yngre bostadshus i två våningar med brutet tak uppfördes 1931. På gården finns även en bod från 1800-talets första hälft. I hagen norr om gården finns en al med ett hålrum. Genom denna alstam har man dragit barn för bot.

Manbyggnaden på Norra Ryd (Ryd 5:6)

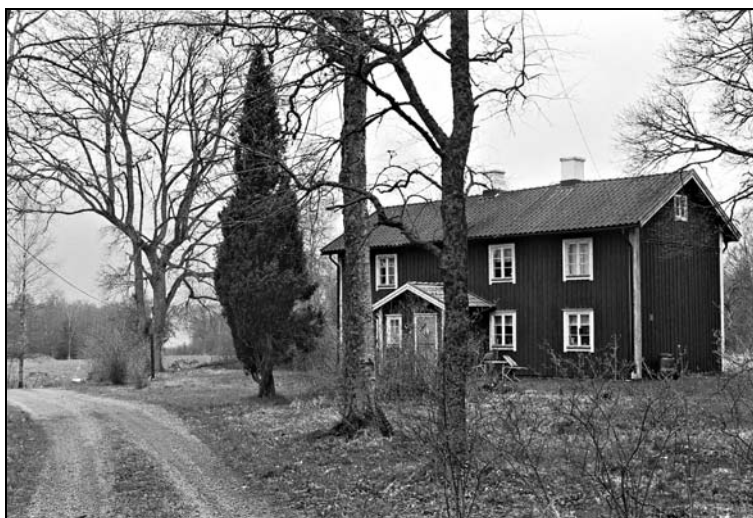
Vid infarten till Röshult 1:3 finns en grindstolpe i stenmuren med inskriptionen 1887 AOJC, vilket bör uttydas som den dåvarande gårdsägarens namn, Anders Olle Jönsson. Manbyggnaden från 1887 utgörs av en parstuga i två våningar med faluröd locklistpanel. Åt väster finns en förstukvist med lövsågerier. Framför huset åt öster står två lönnar som vårdträd samt en hög pelarformig en som har flyttats från ovanstående enebacke.

Manbyggnaden på Röshult 1:3

På manbyggnaden på Röshult 1:3 har alla fönster bytts och byggnaden har därmed fått en förändrad karaktär. Bodens västra del har frilagts till ett uterum, vilket förändrat dess karaktär.

Restriktivitet iakttas vid förändring av bebyggelse med ursprunglig karaktär.
