Värt att värna – Gällaryds socken

Gällaryds socken ligger i den östra delen av kommunen, i Östbo härad, gränsande mot Kronobergs län. Detta var ursprungligen ett utkantsområde som koloniserades senare än de andra socknarna i kommunen. Det framgår bl a av att forn lämningar är mer sparsamt förekommande här. Socken domineras av skogsmark. Gällaryd gränsar mot olika sjösystem: Rusken i norr, Lyen och Hultasjön i öster, Lången och Kätteln i söder.

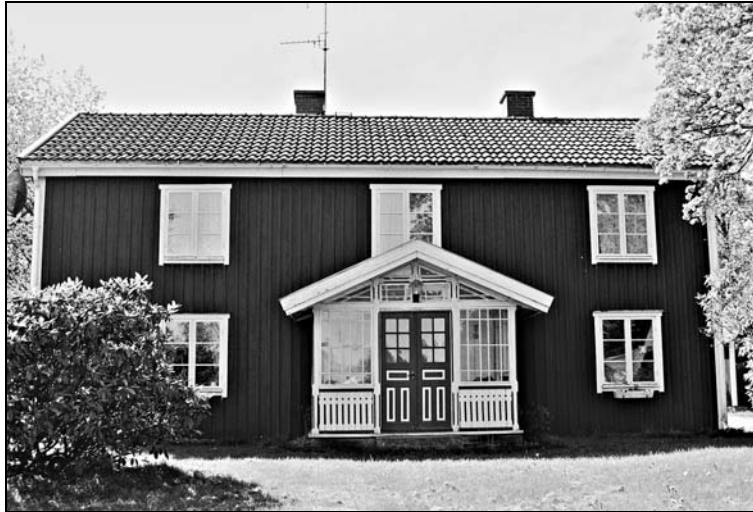
Centralt i byn ligger fastigheten Björnhult 1:3, vars manbyggnad har en fin inglasad veranda mot öster, även den med vita lövsågerier och infällda rosa fält. Under byggnadens gavelrösten återfinns halvmåneformade fönster.

Manbyggnad med glasad veranda, Björnhult 1:3

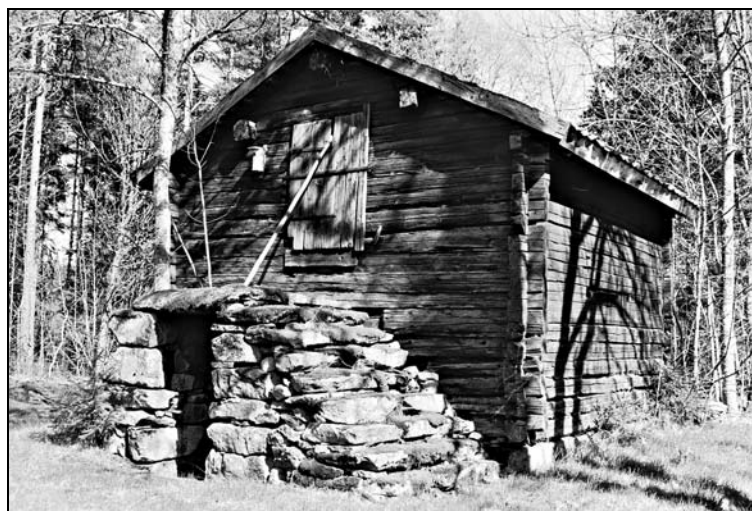
En ovanlig källarbod finns i Blekemo (Blekemo 1:23). Den välbyggda, knuttimrade boden från 1800-talets början har en källare i kallmurad sten. En utanpåliggande stentrappa leder upp till bodens övre del. Intill boden finns en knuttimrad enkelstuga i 1 ½ våning med faluröd locklistpanel.

Källarbod i Blekemo (Blekemo 1:23)

Den knuttimrade boden med stenkällare utgör en ovanlig typ av ekonomibyggnad. Både källarboden och enkelstugan är i gott skick. Sammantaget har enkelstugan och boden ett högt bevarandevärde.

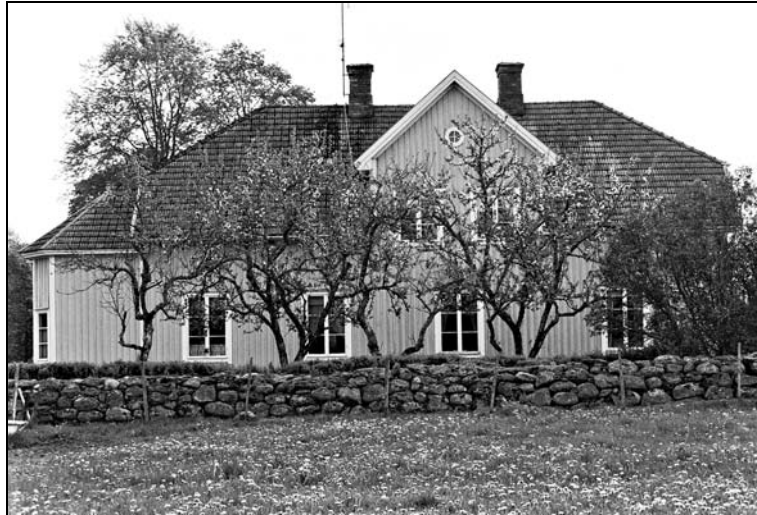
Manbyggnaden på Gripenberg 1:3 är uppförd 1799, en timrad 1 ½ våningsbyggnad med fasad i gul locklistpanel. Övervåningen med frontespis byggdes till 1924. Gården har medeltida anor och har tidigare utgjort Gripenbergs säteri, ägt av släkten Gripenskiöld. I byggnaden inrymdes från mitten av 1910-talet till början av 1930-talet en småskola. På flera ställen återfinns grundstenar från de många byggnader som en gång tillhört säteriet. Vid kvarndammen i anslutning till Fläskabäcken syns grundstenarna efter den kvarn och det sågverk som tidigare funnits på platsen, från år 1917 till 1970-talet. I anslutning till sågverket fanns en stickhyvel som ägdes samfällt. Betesmarken kring gården vårdas med landskapsstöd. I markerna finns gott om odlingsrösen. I hagmarken sydväst om gården finns ett omfattande sentida odlingsröse.

Manbyggnaden på Gripenberg 1:3

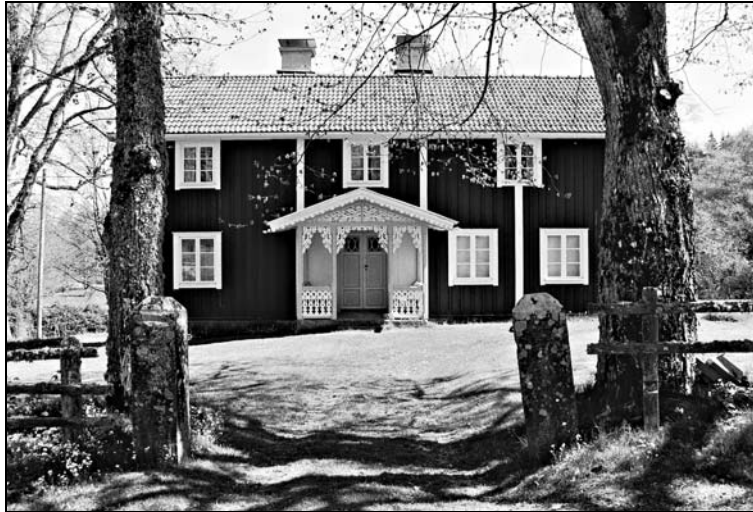
Gårdarna i Västra Gunnamo, Gunnamo 1:3 och 1:4, ligger på en höjdrygg i landskapet. Mellan gårdarna löper den gamla häradsvägen, markerad av en milsten, rest 1867. Vägen skiljer också mangård och fägård åt på Gunnamo 1:4. Manbyggnaden utgörs här av en faluröd, timrad och panelad tvåvåningsbyggnad av parstugetyp med kammare på södra gaveln, uppförd 1845. Förstukvisten mot väster är försedd med mycket fina och ovanligt utformade lövsågeriarbeten; druvklasar och blad målade i vitt och lindblomsgrönt. Söder om manbyggnaden återfinns den f d undantagsstugan, uppförd omkring 1870. På 1950-talet förändrades denna byggnad radikalt, då den försågs med en ny gul tegelfasad och perspektivfönster.

Parstuga med kammare på Södra gaveln, Västra Gunnamo 1:4

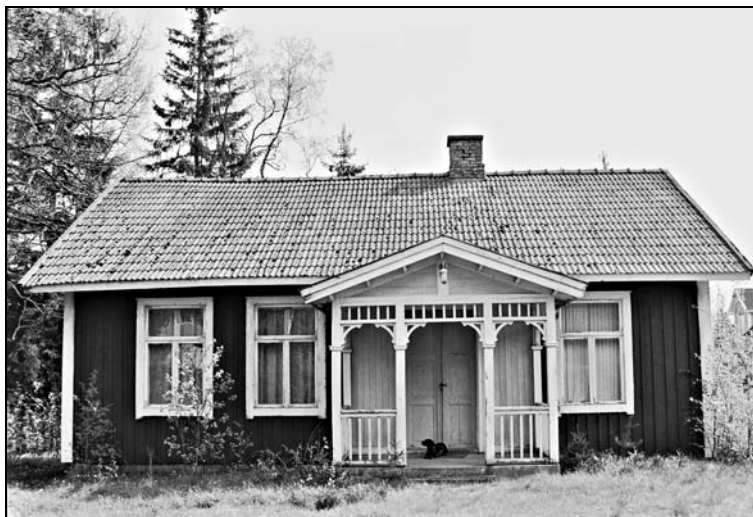
Söder om denna ligger ett f d missionshus (Sötåsa 1:10), uppfört 1907 av Gunnamo missionsförsamling. Den faluröda, timrade och panelade byggnaden vänder en veranda åt norr.

F d missionshus i Östra Gunnamo (Sötåsa 1:10)

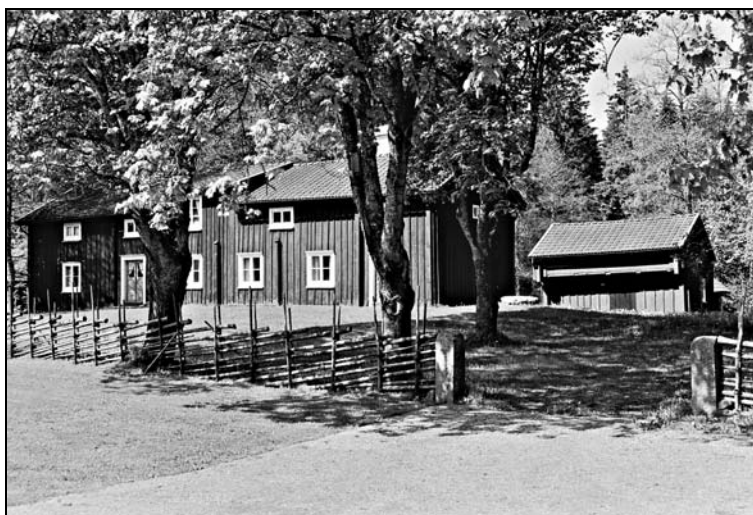
Väster om kyrkan ligger hembygdsgården där huvudbyggnaden utgörs av den äldre prästgården, vilken ligger kvar på sin ursprungliga plats (Gällaryds Stom 1:22). Prästgårdens äldre delar härstammar från 1750-talet, medan den södra delen är av yngre datum. Den timrade byggnaden har en faluröd locklistpanel, inklädda knutlådor och ett tak täckt med tvåkupigt betongtegel. Byggnaden tjänstgjorde som prästgård fram till 1919. I prästgården etablerades hembygdsgården 1942, samma år som Gällaryds hembygdsförening bildades. Intill återfinns en faluröd timrad och panelad tiondebod med utkragad övervåning med uttag i det undre stockvarvet, också den från 1700-talet och på ursprunglig plats. Här återfinns också en lada som har använts för en så ovanlig funktion som torkning av tobak. Denna har flyttats från Lundholmens gård i Ugglekull. Här torkades den tobak som odlades i trakten och som sedan ingick i tillverkningen av Jönköpings grovsnus.

F d prästgård och tiondebod på Gällaryds prästgård

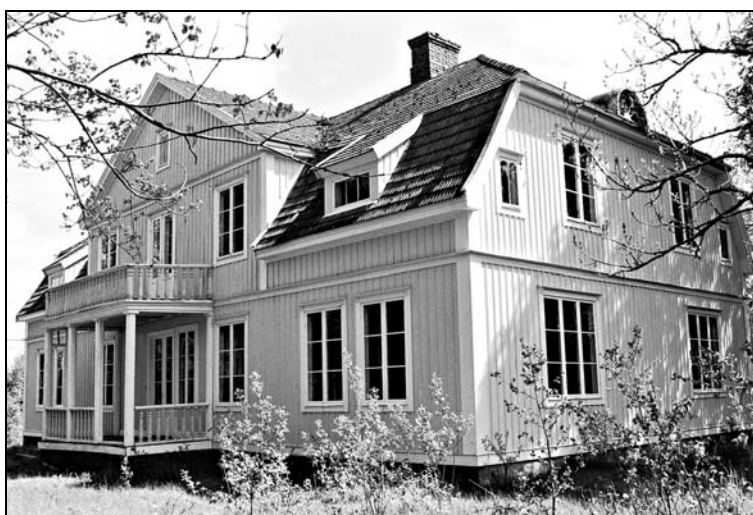
I Ugglekull, intill vägkrönet, återfinns Lundholmens gård, en större handelsgård uppförd 1922 (Ugglekull 1:10). En bred trappa leder upp till en veranda med tre dörrar. Innanför dessa inrymdes tidigare speceri- och diversehandel och banklokal. Delar av butiksinredningen, med hyllor och krokar, finns fortfarande kvar i affärslokalen. Den timrade byggnaden har en profilerad ljusgul locklistpanel.

Före detta handelsgården Lundholmens gård i Ugglekull (Ugglekull 1:10)

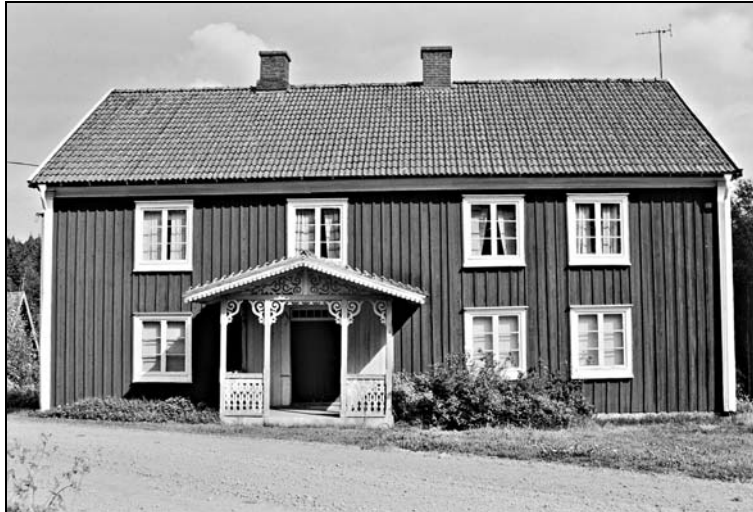
Hylte by omnämndes i skrift för första gången 1561 och bestod då av en frälsegård. År 1653 anlade Bo Rosenstierna ett säteri på Hylte, vilket kallades Hylteberg. Åkrarna runt Hylte är belägna på den nord-sydligt löpande höjdryggen som leder från den södra gården upp mot själva byn och de är delvis brukade. Manbyggnaderna utgörs av faluröda timrade och panelade tvåvåningshus av parstugetyp eller med sexdelad plan. De är uppförda under 1800-talets andra hälft. Gården Hylte 1:11 ligger på ett krönläge invid vägen. Manbyggnaden är uppförd omkring 1890. I slutningen öster om gården ligger två andra jordbruksfastigheter, Hylte 1:8 och Hylte 1:9. Manbyggnaden på Hylte 1:8 är uppförd 1875, med en exteriör delvis förändrad under 1950-talet. Hylte 1:9 har en förstukvist mot öster, försedd med fina lövsågerier. Timmerknutarnas knutlådor kröns av kapitäl. Byggnaden uppfördes 1847.

Manbyggnad från 1847 på Hylte 1:9

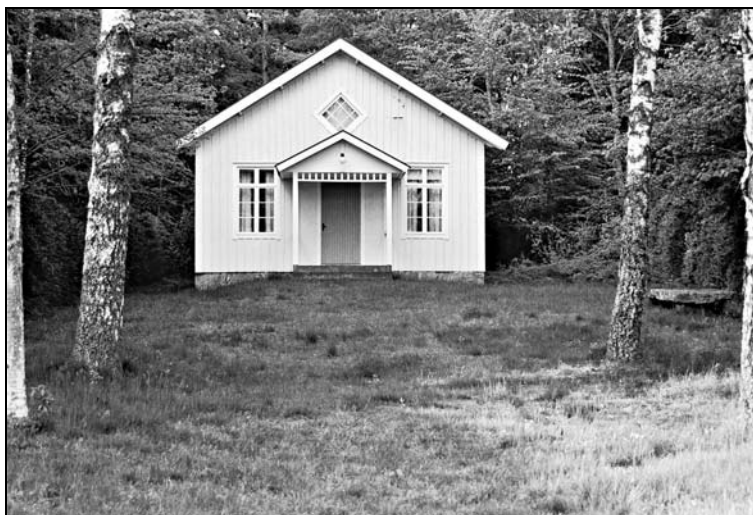
Norr om Ivars kraftstation återfinns ett litet missionshus, placerat ganska undanskymt i en glänta omgivet av en granhäck (Hylte 1:16). Ivars missionshus uppfördes 1906, en timrad byggnad försedd med ljusblå locklistpanel.

Ivars missionshus (Hylte 1:16)

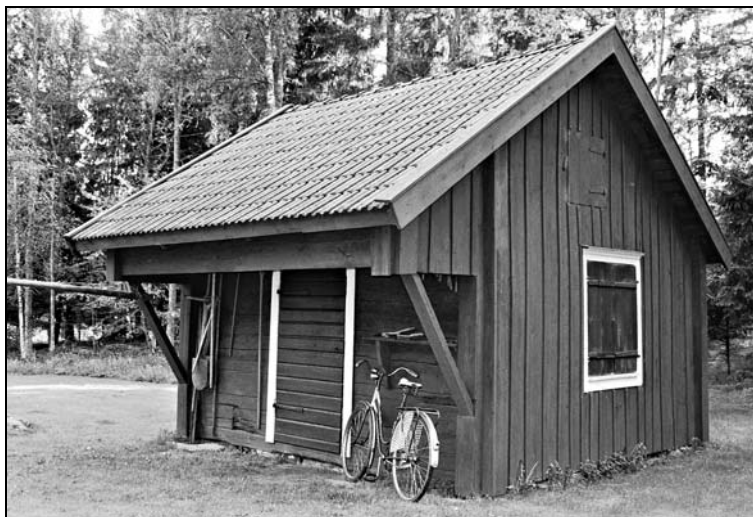
Norr om missionshuset återfinns fastigheten Hylte 1:15. Den faluröda timrade och panelade manbyggnaden i två våningar har en sexdelad plan. En förstukvist med fina lövsågerier vänder sig mot öster. Väster om bostadshuset återfinns en f d slaktbod, försedd med ett gjutet golv med avlopp, vinsch och krokar i taket. Här slaktades såväl tamboskap som vilt, fram till 1940-talet. De gamla elledningarna är bevarade. Boden är försedd med en utkrågning i anslutning till takfallet.

Slaktbod på Hylte 1:15

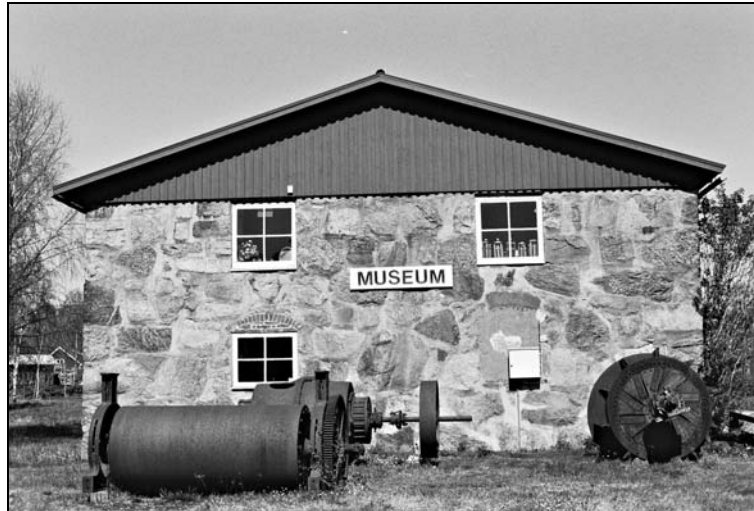
I utkanten av fabriksområdet återfinns "Stenmagasinet", en byggnad som uppfördes som nödhjälpsarbete på 1800-talet och tidigare har fungerat som spannmålsbod. Byggnaden är uppförd av huggen storsten, med panel under gavelröstena. Numera brukas Stenmagasinet av museiföreningen, vilken 1983 öppnade ett museum kring Ohs Bruks historia i lokalerna. Här förvaras även brukets arkivhandlingar.

Stenmagasinet, numera museum (Os 2:30)

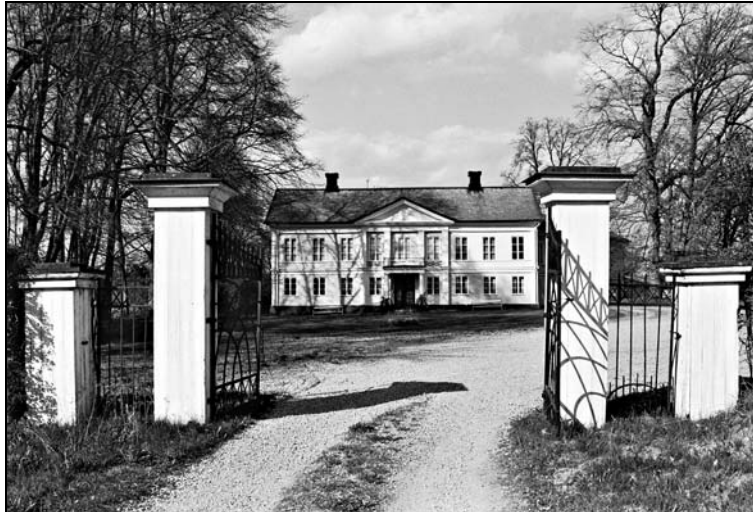
Öster om fabriksområdet, på Osåns östra sida, ligger herrgården med brukskontor och ekonomibyggnader (Os 1:2). Huvudbyggnaden uppfördes 1779 och byggdes till med en vinkel mot öster 1859. Den reveterade tvåvåningsbyggnaden har en fasad i gul spritputs och taket har en täckning i skiffer. Byggnaden fick sitt nuvarande klassicistiska formspråk vid 1800-talets mitt. Mot söder återfinns ett mittparti med pilastrar och en frontespis, försedd med en festong. Rusticering återfinns runt entrén och i byggnadens hörnkedjor. Balkongen bärs upp av räfflade träkolonner, vilande på trappan i gjutjärn. Järnsmide återfinns även i balkongens räcke. Byggnadsdetaljerna i järn är tillverkade på bruket. Från herrgårdsbyggnadens huvudentré leder en äldre allé av tuja, lind och apel mot söder. Den gamla vägen löper mellan Osån och Kalvhagen.

Herrgårdsbyggnaden på Ohs bruk (Os 1:2)

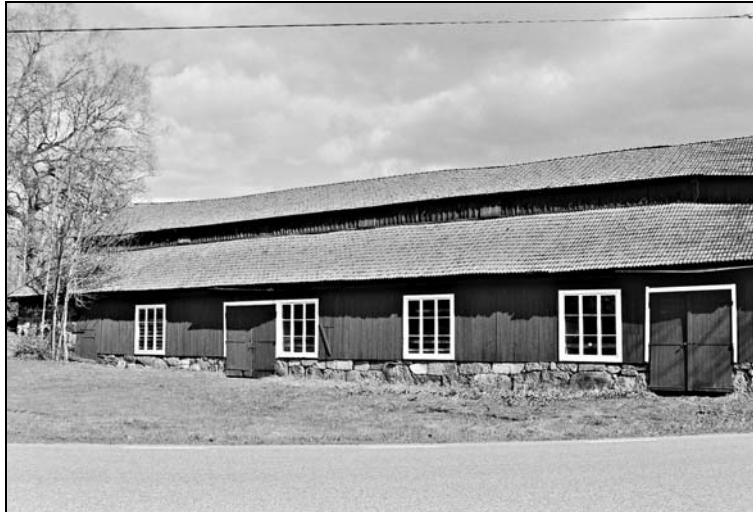
Vid vägen mot Lammhult ligger en stor, långsträckt byggnad från järnbrukets tid. Det är en f d kollada, uppförd 1822. Hit fraktades det träkol som järnhanteringen fordrade i stora mängder. Byggnaden har senare fungerat som tröskloge och som lagerlokal för massabalar. Loggolvet har även brukats som dansgolv vid midsommarfirandet på bruket. Kolladan har en välbyggd, hög stengrund och en stolpkonstruktion med faluröd locklistpanel. I stengrunden i byggnadens nordvästra del finns en järnlucka. Innanför denna förvarades dynamit, vilken krävde en säker och torr förvaring. Vid södra gaveln finns en uppfartsramp till kolladans övre plan. Här tippades kolryssarna på sitt innehåll, varefter de kördes ut på den norra rampen. I strandbrinken nere vid ån rakt nedanför kolladan ses två "hålvägar". Dessa utgör spår, upptrampade av de hästar som togs ned till ån för att vattnas.

Kolladan från 1822 (Os 1:2)

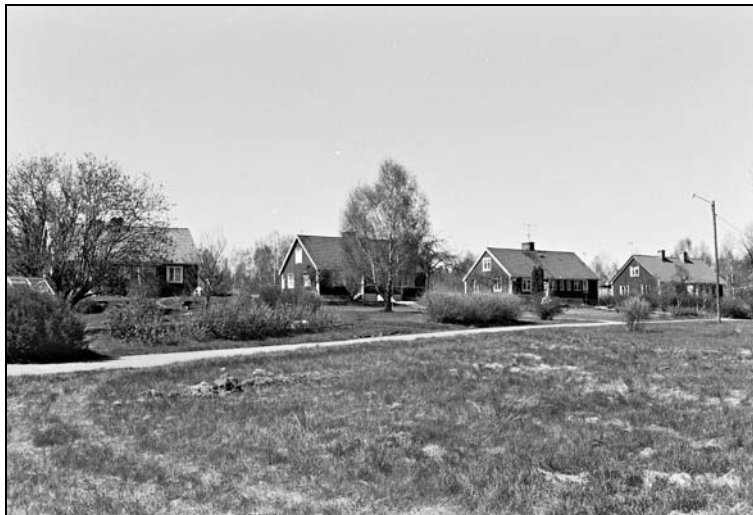
Norr om fabriksområdet ligger "Brukets" eller "Smedbyns" fyra bostadshus (Os 2:2, 2:3, 2:4, 2:5). Tre av dem uppfördes åren 1828 och 1841 som bostäder åt smederna på bruket. Varje byggnad inrymde då två bostäder. Den fjärde uppfördes 1829 som inspektorsbostad. Några av byggnaderna lär vara flyttade från Moboda vid Rusken, i Nydala socken. År 1979 övertog hyresgästerna bostäderna från ägaren Billerud. De högt liggande, timrade, panelade och rödmålade husen omges av välansade trädgårdar på sluttningen ned mot Rusken.

Bostadshusen på "Bruket" (Os 2:5, 2:4, 2:3, 2:2)

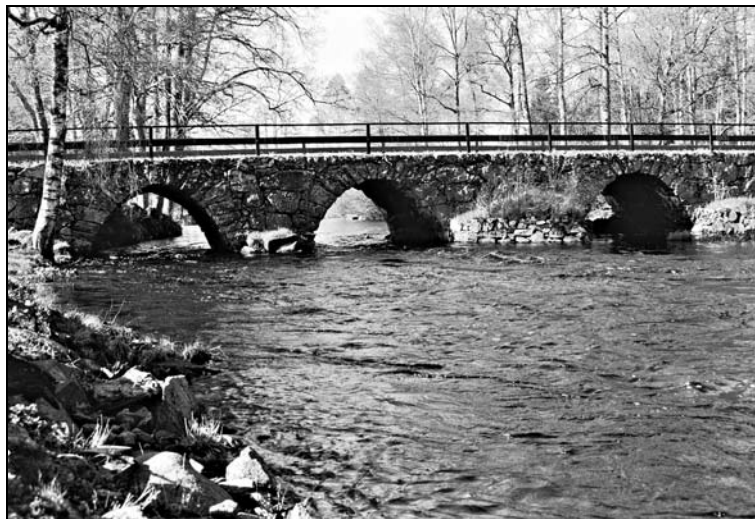
Över Osån finns en nybyggd träbro, byggd på fundamenten från en äldre stenbro. Allén som leder från herrgården ansluter till den nyare vägen mot Gällaryd. Rester av den äldre landsvägen finns kvar och följer åns meandrande, slingrande lopp på åns västra sida. Vid Åtorpet korsas ån av en välbyggd stenbro med sex slagna valv i otuktad granit (fornlämning nr 18). Bron är hela 80 meter lång och ca fem meter bred. Bron uppfördes troligen under 1700-talet.

Stenbron vid Åtorpet

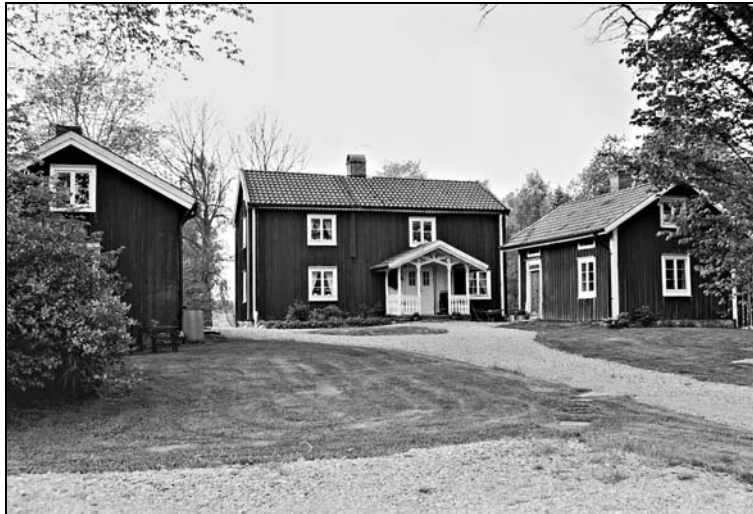
Rimstorp (Tuddabo 1:7) utgörs av en ensamliggande gård i en glänta omgiven av ängsmark, avgränsad med stenmurar och lövskog. Gården ligger i ett höjdläge med sjön Långeån i väster. Manbyggnaden utgörs av ett timrat tvåvåningshus av enkelstugetyp, med faluröd locklistpanel. Mot öster finns en veranda med lövsågerier. I vinkel med manbyggnaden ligger två bodar som flygelbyggnader, bägge timrade

och försedda med faluröd locklistpanel. Den norra boden har en pardörr med överljusfönster.

Enkelstuga med flyglar, Rimstorp (Tuddabo 1:7)

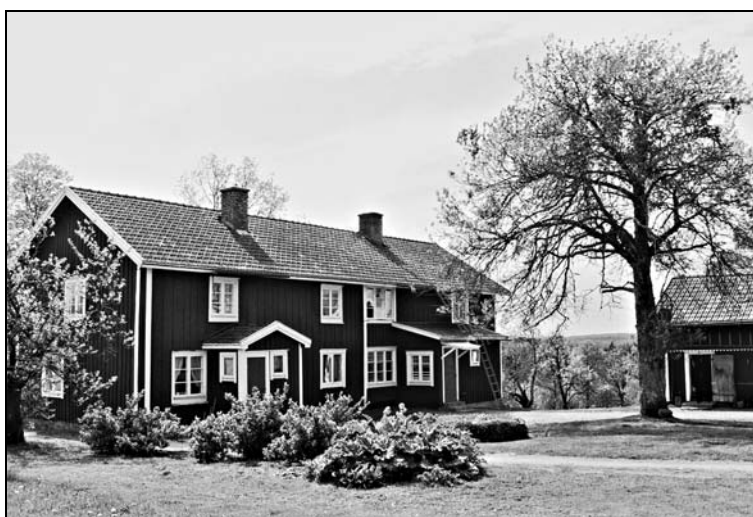
På ett höjdläge centralt i byn ligger en gård, det enda kvarvarande jordbruket, Sötåsa 1:4. Manbyggnaden, uppförd 1856, består av två tvåvånings sammanbyggda enkelstugor, faluröda med vitmålade knutlådor. Söder om denna finns en trädgård med rundel och hamlade träd. Ett vådräd, ett körsbärsträd, återfinns på den norra sidan.

Två sammanbyggda enkelstugor på gården Sötåsa 1:4

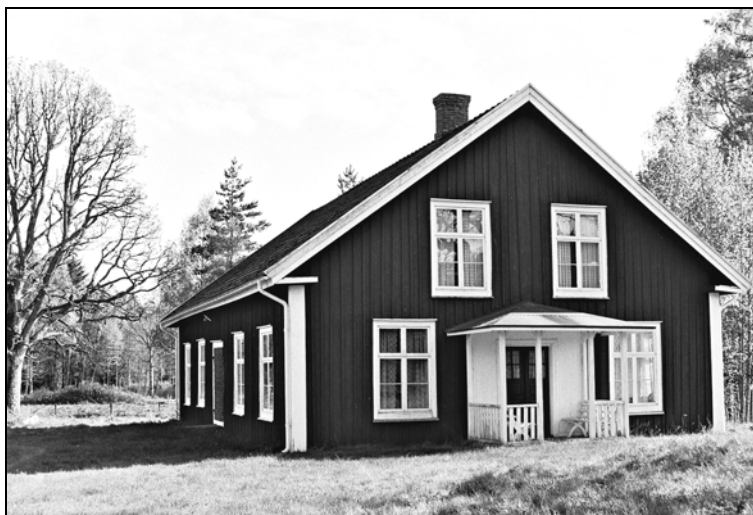
Centralt beläget i ängsmarken norr om vägkorsningen ligger Värmeshults missionshus (Värmeshult 1:11). Missionshuset, uppfört 1876, utgör en god representant för den första generationens frikyrkolokaler i länet. Byggnaden är välbevarad, såväl exteriört som interiört. Den timrade byggnaden har en fasad i faluröd locklistpanel. Mot norr finns en öppen veranda med vita snickerier, tillbyggd 1913, och innanför denna en pardörr. Den ursprungliga entrén var placerad på långsidan mot vägen i öster. Invändigt återfinns en vaktmästarbostad, inrymd i den tidigare lilla salen, med en orörd inredning från 1940-talet. Missionshuset uppfördes av ägarfamiljen till Värmeshults gård. Samlingssalen planerades att rymma 100 personer.

Värmeshults missionshus (Värmeshult 1:11)

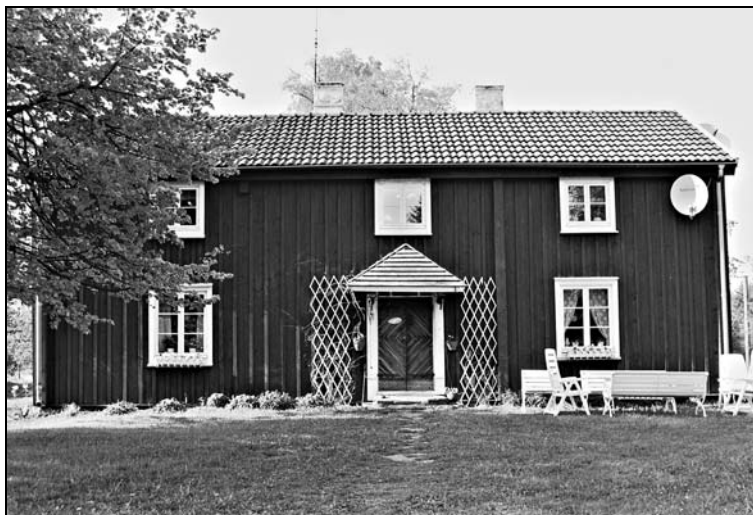
Älgaryd (Os 1:5) ligger på ett höjdläge öster om Älgarydssjön, omgivet av stora lövträd. Den timrade manbyggnaden i två våningar med åstak är uppförd omkring 1860. Den var ursprungligen en enkelstuga, men byggdes senare ut till en parstuga. Förstukvisten mot söder har ett ålderdomligt tresidigt tak, tidigare torvtäckt men nu med panel på förvandring. Pardörren med snedställd spont omges av en klassicerande omfattning och är försedd med överljusfönster.

Manbyggnaden på Älgaryd (Os 1:5)
