# Värt att värna – Nydala socken

Nydala socken ligger i den nordöstligaste delen av Värnamo kommun. Sjön Rusken intar en central del av socknen. I väster avgränsas socknen av mossmarker, bl a Dala mosse. Nydala domineras till stor del av skog. Sammanhängande jordbruksmark återfinns främst i anslutning till Ruskens norra spets.

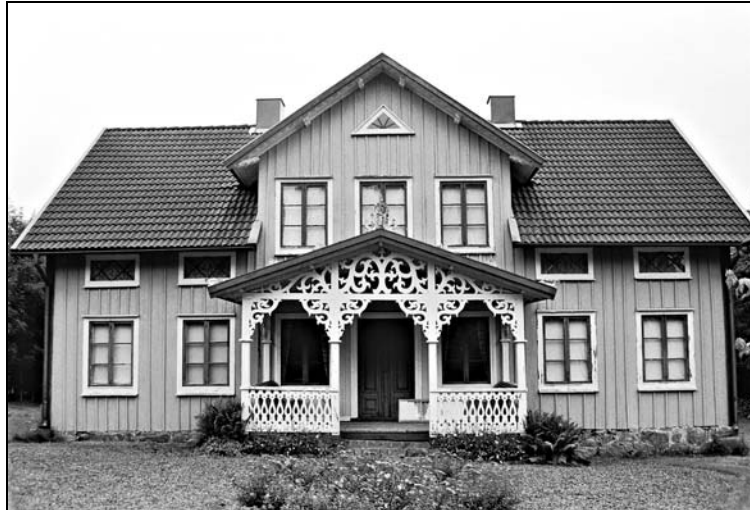
Gården Bocklarebo (Bocklarebo 1:3) ligger som ensamgård i en glänta omgiven av granskog, i avskilt läge från annan bebyggelse. Gården har anor från 1500-talet och lydde under Nydalagodset fram till 1860-talet. Manbyggnaden är uppförd 1884 i 1 ½ våning, den är timrad, har en äldre locklistpanel och är gulmålad i en modernare färgtyp. Byggnaden är försedd med frontespis på långsidorna och en bred veranda med vita lövsågerier vänder sig mot väster. Byggnaden flankeras av två flygelbyggnader. Bägge är timrade och har en faluröd locklistpanel. Den mindre norra flygeln är den mest välbevarade. Byggnaden har en dörr i liggande fasspont, med överljusfönster. Den södra flygeln är moderniserad. Den har en förstukvist mot norr, med lövsågerier målade i rosa, ljusblått och gult. Den timrade ladugården väster om mangården är uppförd 1881, enligt årtalet på takets vindflöjel. Väster om gården återfinns en brukad mindre åkermark, med inslag av odlingsrösen och dungar med lövträd.

*Manbyggnaden på Bocklarebo (Bocklarebo 1:3)*

Restriktivitet iakttagas vid förändring av bebyggelse med ursprunglig karaktär. Önskvärt är att odlingslandskapet hålls öppet och att skogsbruket i inte alltför stor utsträckning påverkar gårdens ursprungliga struktur.

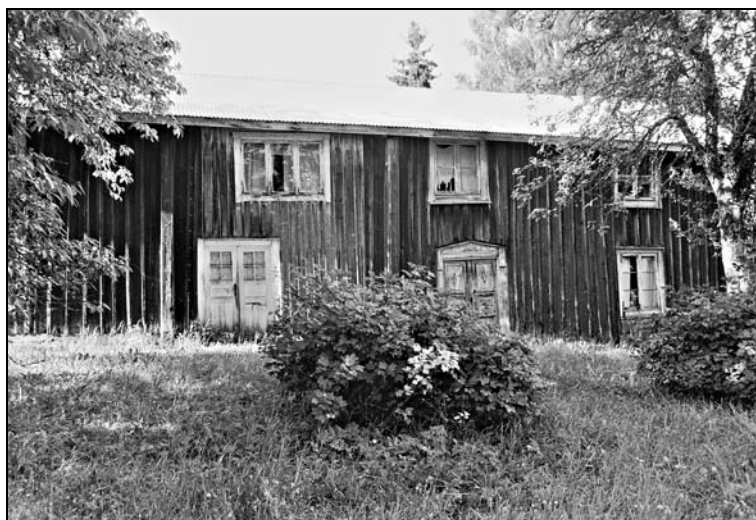
I Hättebo ligger ett f d militärt boställe, ett fältskärareboställe (Hättebo 1:4) som en ensamgård. Vid indelningsverkets genomförande blev det boställe för regementsfältskären vid Smålands kavalleri och var så fram till 1786. Manbyggnaden består av två tvåvånings sammanbyggda, timrade enkelstugor. Den äldre delen åt öster byggdes vid 1700-talets mitt, medan den yngre västliga delen byggdes till under 1800-talets första del. Den äldre delen har en fin pardörr med speglar och ett triangulärt överstycke med en solskiva i relief. Dörren påminner om en liknande i Sandvik (Sandvik 1:4). De tillhörande ekonomibyggnaderna är numera rivna. Bostadshuset är på väg att förfalla och slyvegetation har intagit tomten. Öster om tvillingstugan finns ett bostadshus från 1930-talet, med brutet tak.

*Tvillingstuga i Hättebo, med den äldre högra delen från 1700-talets mitt (Hättebo 1:4)*

Bevarandevärdet i odlingslandskapet i Hättebo anses som mycket högt. Önskvärt vore att fältskärarbostället rensades från slyvegetation och att byggnaderna underhölls.

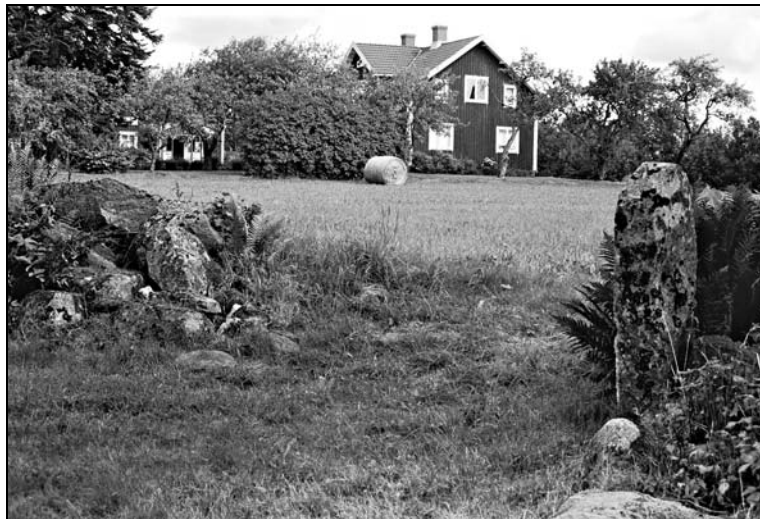
Väster om den nuvarande vägen löper en vacker äldre vägsträckning, avgränsad av en stenmur mot inägomarken.

*Äldre vägsträckning med Intäkt 1:5 i bakgrunden*

Restriktivitet iakttagas vid förändring av bebyggelse med ursprunglig karaktär.

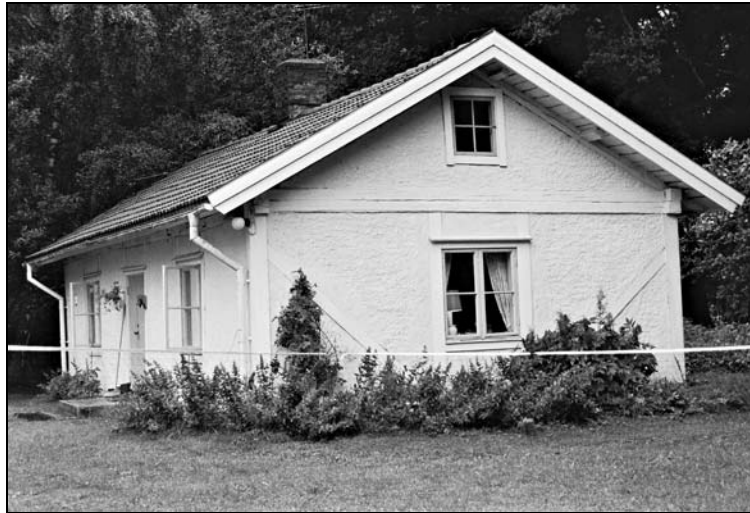
Halvön Järnudden som skjuter ut i Rusken är bevuxen med ädla lövträd, främst bok och ek. Här återfinns två mindre bostadshus vilka är uppförda i korsvirkesteknik med ljusgul puts, ett i Tegelviken och ett längst ned på udden. På udden finns även tre faluröda knuttimrade hus: en bod, ett båthus och ett f d badhus, numera bostad. På vägen ut till udden passeras Munkagrottan med stenaltare och sittstenar i en glänta i bokskogen. Dessa sägs härröra från klostertiden. På udden tros klostrets munkar ha haft sin båtplats.

*Korsvirkeshus på Järnudden (Nydala 1:3)*

Restriktivitet iakttagas vid förändring av bebyggelse med ursprunglig karaktär. Önskvärt vore att kulturlandskapet brukas och vårdas i en annan utsträckning än vad som idag är fallet.

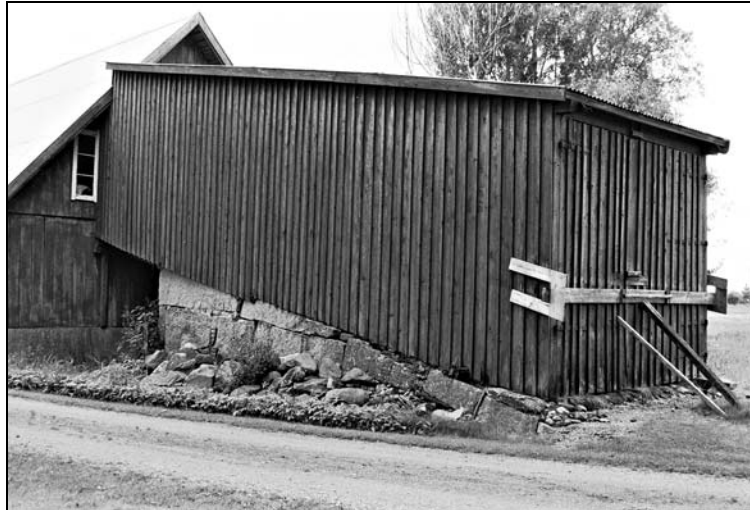
På Nydala-Rössved 2:3 finns en ovanlig körbrygga i anslutning till ladan. Körbryggan är helt täckt, med väggar i faluröd locklistpanel. Körbryggan har en uppfart byggd i sten, och körbanan bärs upp av näverinklädda stockar. Manbyggnaden är uppförd 1877.

*Övertäckt körbrygga på Nydala-Rössved 2:3*

Restriktivitet iaktas vid förändring av bebyggelse med ursprunglig karaktär.

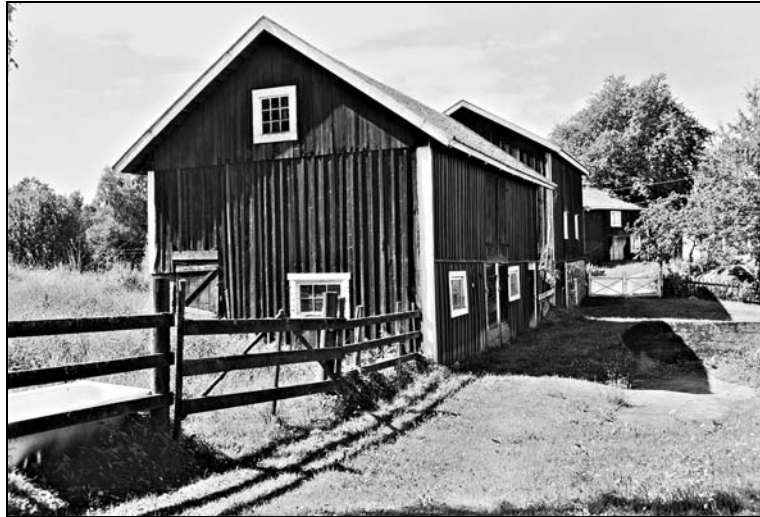
Bebyggelsen är utspridd och lokaliserad till mindre höjder i terrängen. Gården Sandvik 1:6 ligger kvar i det ursprungliga byläget. På gården finns ett äldre och ett yngre bostadshus, det senare uppfört 1909. Den äldre manbyggnaden är knuttimrad i två våningar och är byggd i början av 1800-talet. Den har en pardörr med speglar, med ett tresidigt tak däröver. Mangården och fägården avgränsas från varandra av ett staket. Ekonomibyggnaderna flankerar resterna av den gamla byvägen. Sammantaget utgör gården en fin bebyggelseenhet med ålderdomliga drag.

*Resterna av den gamla byvägen genom Sandvik (Sandvik 1:6)*

Restriktivitet iaktas vid förändring av bebyggelse med ursprunglig karaktär.

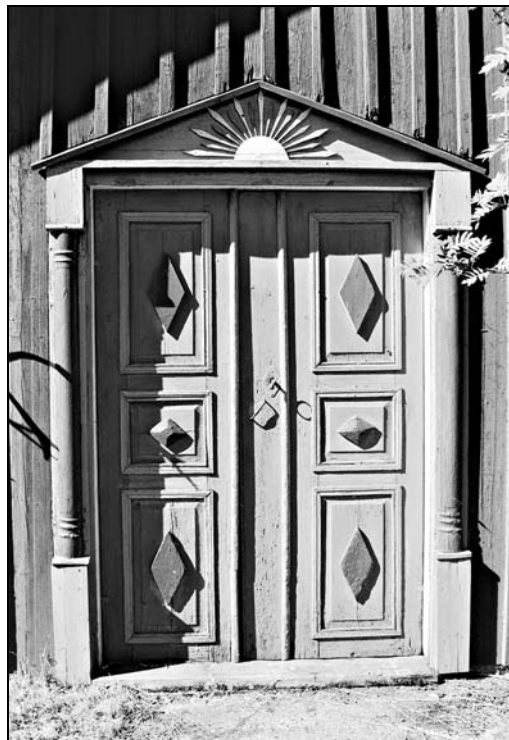
Öster om vägkorset ligger en gård med mangården på den norra sidan av vägen och fägården på den södra sidan (Sandvik 1:4). Manbyggnaden utgörs av en timrad tvåvåningsbyggnad av parstugetyp, uppförd omkring 1853, med glasad veranda vänd mot söder. Manbyggnadens gamla dörr har flyttats till en mindre byggnad på mangården. Pardörren med speglar, romber och klassicerande omfattningar har en solskiva i relief i överstycket (jämför Hättebo 1:4 ovan). Dörren är målad i blått, rött och gult.

*Pardörr ursprungligen tillhörande manbyggnaden på Sandvik 1:4*
