Värt att värna - Voxtorps socken

Voxtorps socken ligger i Östbo härad, sydost om tätorten Värnamo. Under medeltiden skrevs sockennamnet "Owaxthorp". Den sydvästra delen avgränsas av sjöarna Flåren och Furen. I den norra delen sticker den spetsiga södra ändan av sjön Hindsen in i socknen. De tre långsmala sjöarna har alla en nordsydlig sträckning. Med början söder om Bor och väster om Flåren och Furen löper en åsrygg, Getaryggarna. Denna åssträckning har fungerat som en viktig kommunikationsled sedan förhistorisk tid (se ovan under Rydaholm, området Getaryggarna). Voxtorps nordvästra del karaktäriseras av ett öppet jordbrukslandskap, med bl a de vidsträckta byarna Ulås och Drömminge i centrum. Landskapet kring Eds herrgård karaktäriseras av en äldre godsstruktur. I samband med att Bor från 1902 blev ett stationssamhälle längs den nya järnvägssträckningen mellan Göteborg och Alvesta, utvecklades förutsättningarna för Bor som industriort. Tidigast hade sågverksnäringen en stor betydelse, bl a som underleverantör till de talrika snickerierna och möbelfabrikerna inom denna del av kommunen. Voxtorp har ca 1900 invånare.

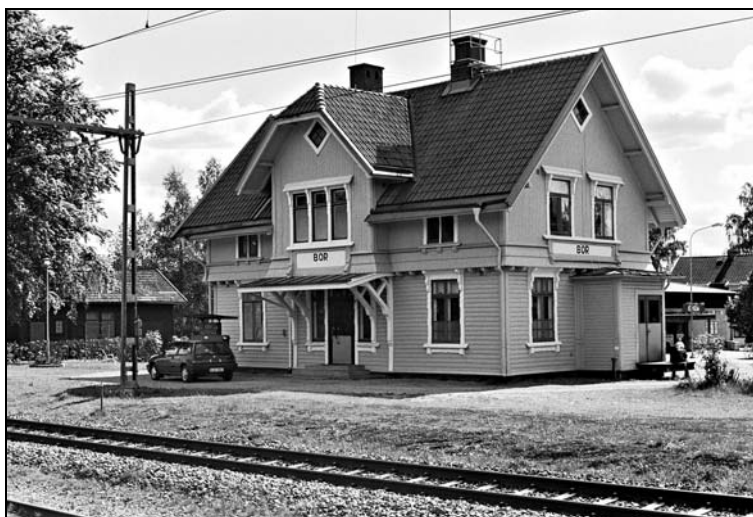
Vid Stationsvägen 3 ligger järnvägsstationen (Bor 1:21), uppförd efter samma typritning som de samtida stationsbyggnaderna i Horda och Rydaholm. Den timrade tvåvåningsbyggnaden har frontespis på långsidorna, utkragad övervåning med konsoler under denna och takfoten och ett brant sadeltak med tvåkupigt tegel. De ursprungligen rika lövsågerierna är delvis borttagna. Byggnaden har rundad, liggande panel i bottenvåningen och stående slät panel i övervåningen. Panelen var ursprungligen rödmålad, men är idag ljusgul. Stinsen hade sin bostad i byggnadens övervåning. Expeditionen på bottenvåningen har kvar sin inredning och fyller en viss praktisk funktion, medan väntsalen är uthyrd som lager. På den stenskodda perrongen finns ett ställverk. Få rester finns kvar av trädgården, men bokträdet söder om byggnaden planterades av den förste stinsen. I anslutning till stationsbyggnaden finns ett förråd/avträde. På den nordvästra sidan av bangården ligger några byggnader, bland annat ett vattentorn och ett magasin som nu brukas av den smalspåriga Ohsabanan, vilken går mellan Bor och Ohs bruk.

Järnvägsstationen i Bor, invigd 1902 (Bor 1:21)

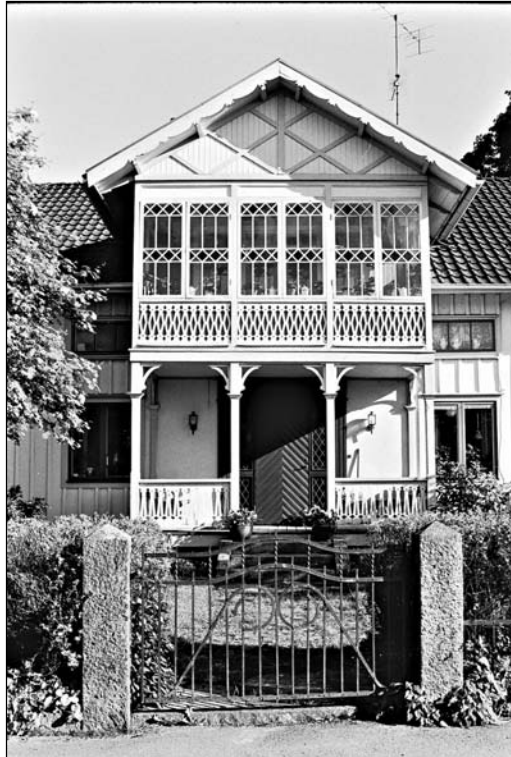
Att Bor redan före järnvägens ankomst var en knutpunkt för resande framgår av att här har funnits gästgiverier i olika byggnader längs genomfartsvägen, den senare riksväg 27. Fastigheten på Gästgivarevägen 2 (Bor 1:30) var skjutshåll fram till 1922, vilket den bevarade skjutstavlan vittnar om. Här har även inrympts poststation. Bostadshuset är uppfört 1883, en timrad 1 ½ vånings byggnad med sexdelad plan, med en fasad i gråmålad locklistpanel. Mot Gästgivarevägen finns en tillbyggd inglasad veranda med snedställda och spröjsade kulörta glasrutor. Med gaveln mot vägen ligger en bod som i sina äldsta delar stammar från 1840-talet. Det timrade huset med faluröd locklistpanel har fönster försedda med järngaller. Mot söder gränsar tomten till kvarndammen.

F d gästgivargård vid Gästgivarevägen 2 i Bor (Bor 1:30)

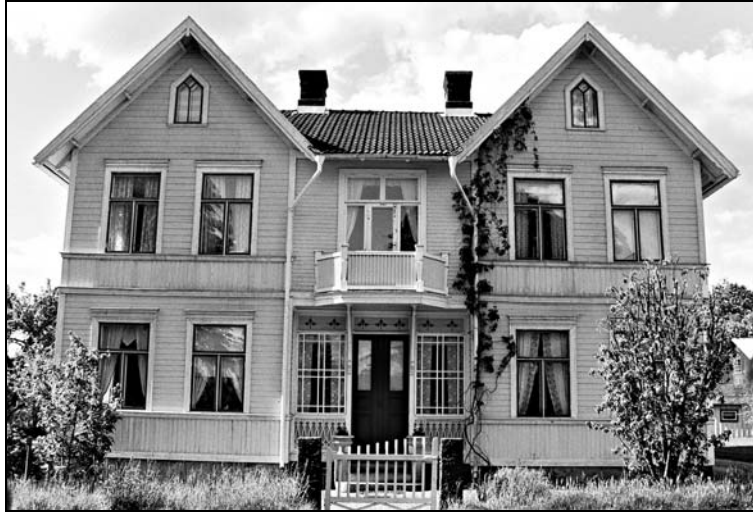
Typiskt för det sena 1800-talets och sekelskiftets framväxande järnvägs- och industrisamhällen är uppförandet av påkostade, större trähus i två våningar i anslutning till järnvägen. Dessa inrymde bostäder och affärsverksamheter. På Gästgivarevägen 5 (Bor 1:10) återfinns Karlsdal, ett fint tvåvåningshus med fasad i ljusgul, stående och liggande fasspontpanel, uppfört 1905. Byggnaden har sidorisaliter med gavlar mot vägen. Mellan dessa finns en indragen glasad veranda, med snickerier i färg med huset och infällda fält i lilablått. Pardörren i glas och trä omges av spröjsade fönster. En fint huggen stentrappa leder upp till ytterdörren. Till huset leder en spjälgrind mellan huggna grindstolpar i sten. Mot gården finns ett utskjutande trapphus. Gårdshuset har fungerat som brygghus, men är numera snickarverkstad. Sydväst om bostadshuset ligger trädgården med fruktträd och syrenberså och i tomtgränsen rinner bäcken.

*Bostadshus, Karlsdal på Gästgivarevägen 5,
uppfört i anslutning till järnvägen 1905 (Bor 1:10)*

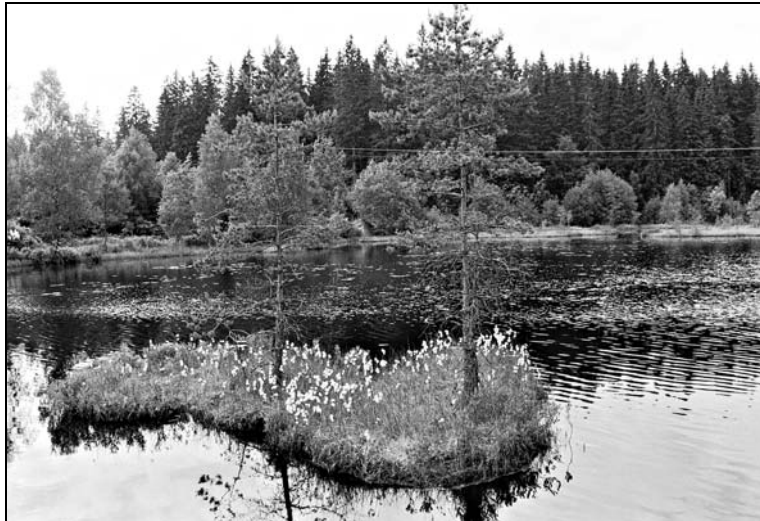
Kvarnsjön i den östra utkanten av Bor har idag ett fint miljöskapande värde, men har tidigare ingått i ett praktiskt sammanhang. Söder om kvarndammen, i en äldre del av tätortsområdet, ligger Lundboholms f d kvarn och såg (Bor 7:1) på var sin sida om vattenrännan. Kvarnen och sågen lydde tidigare under gården med samma namn. Mellan dammen och rännan finns en dammlucka. Den timrade kvarnbyggnaden med faluröd locklistpanel, på en sockel av råhuggen sten, ligger söder om rännan. Malningen i kvarnen upphörde på 1940-talet. Norr om rännan ligger sågbyggnaden, uppförd i stolpkonstruktion med en stående faluröd panel. Sågverksamheten upphörde på 1960-talet. Närmast Savéns väg återfinns pannhuset i rött tegel, uppfört på 1910-talet för att inrymma den nya kraftkällan, en ångmaskin.

Kvarnsjön i Bor

Kvarnsjön och kvarndammen har ett miljöskapande värde. Såväl Lundboholms kvarn som såg har starkt rötskadade väggar mot vattenrännan och skulle behöva friläggas från sly.

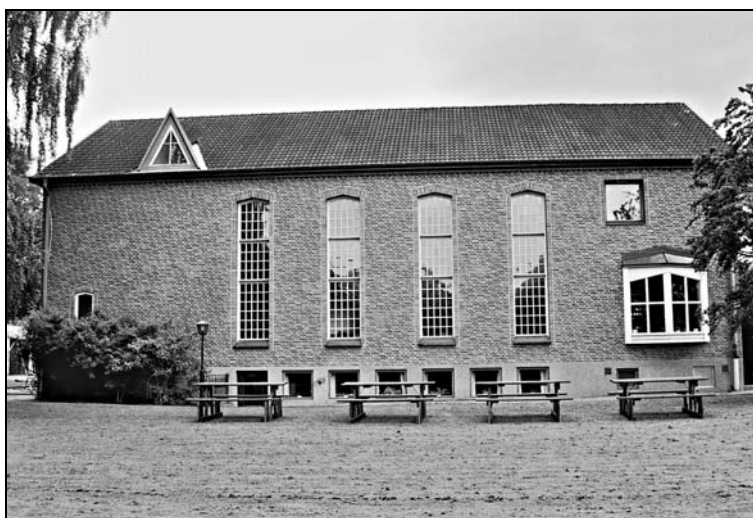
Längs riksvägen, vid Växjövägen 12, ligger Bors Missionskyrka (Bor 1:91), uppförd av Bors missionsförsamling och invigd 1954. Byggnaden har en stadsmässig karaktär och är påkostad arkitektoniskt med en artikulerad fasad. Byggnadens röda fasadtegel har nyttjats i dekorativa element: i fasaden mot vägen finns nio nedsänkta fält i korsform, och under takfoten återfinns en profilerad list. Samlingssalen manifesteras av fyra höga spröjsade fönster mot söder. Ett större och två mindre burspråk pryder fasaden. Mångfalden av fönsterformer speglar byggnadens skiftande rumsliga innehåll.

Bors missionskyrka, invigd 1954 (Bor 1:91)

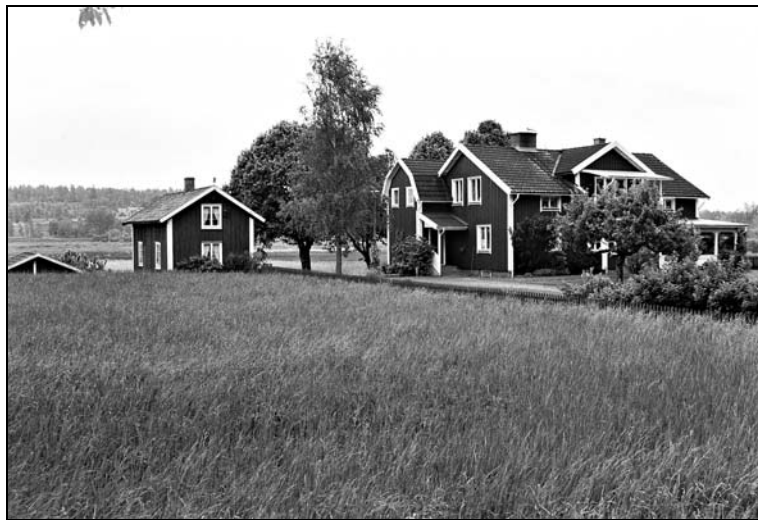
Längst åt söder ligger gården Bor 4:7. Manbyggnaden med frontespis och rödmålad locklistpanel och undantagsstugan avgränsas från inägomarken och fägården, på västra sidan av byvägen av ett rött spjälstaket.

Bor 4:7 i den södra delen av Bor Södergård

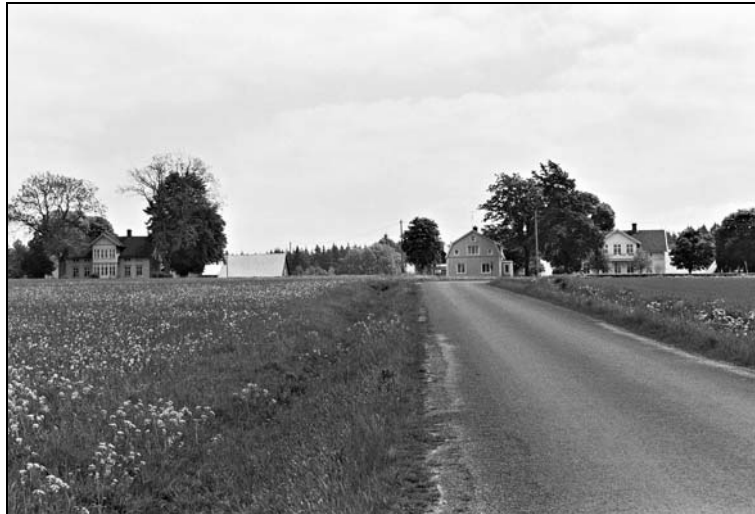
När man från väster närmar sig den norra delen av byn, så är manbyggnaden på fastigheten Drömminge 12:1 det första som möter ögat. Bostadshuset, med en glasad veranda i två våningar och en numera ljusgrön profilerad locklistpanel, är uppfört 1906. Gårdshuset användes som bostad under byggnadstiden. I trädgården återfinns stora lönnar, fruktträd, bärbuskar, syrenberså. Ekonomibygnaderna ligger öster om bostadshusen.

Den norra delen av Drömminge, med fastigheterna Drömminge 12:1, 14:1 och 13:1

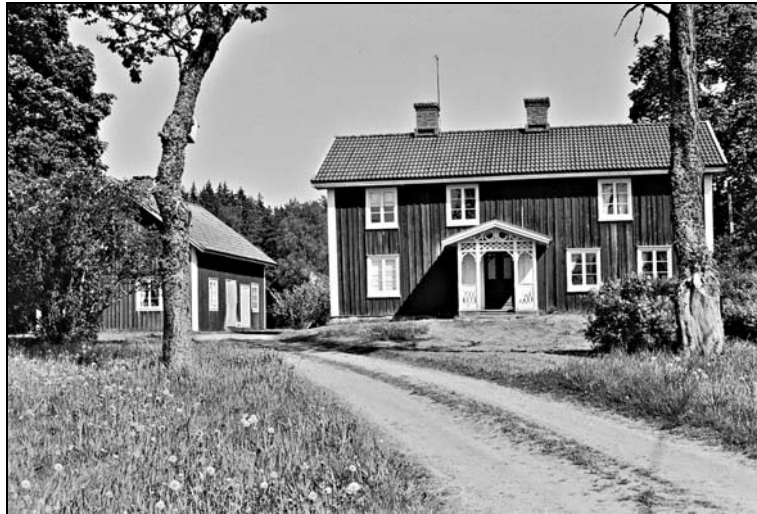
Öster om övrig bebyggelse i byn ligger gården Laskebo Ulås (Drömminge 16:1). Manbyggnaden är uppförd 1869 och utgörs av en knuttimrad parstuga i två våningar med faluröd locklistpanel. De två skorstenarna är murade i tegel med utkragningar och krenelerade mynningar.

Gården Laskebo Ulås i den östra delen av Drömminge (Drömminge 16:1)

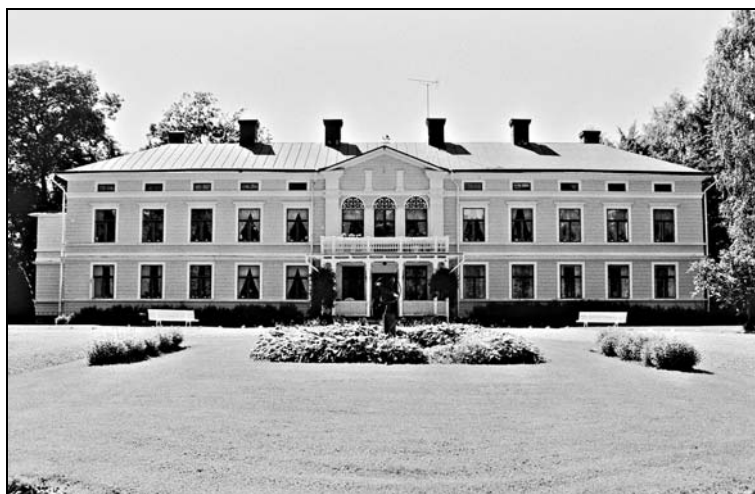
Huvudbyggnadens äldsta delar stammar från 1790-talet. År 1848 gjordes en större om- och tillbyggnad, vilket årtalet i vindflöjeln på taket anknyter till. Den långsträckt byggnaden är uppförd i två hela våningar och en mezzaninvåning, en lägre övervåning. Den nyklassicistiska byggnaden har ett markerat mittparti med en frontespis som kröner tre rundbågiga fönster, omgivna av kolonnmotiv. Under frontespisen återfinns entréverandan med vitmålade lövsågerier och ovanför denna en balkong. Den timrade byggnaden har en fasadbeklädnad av liggande ljusgul fasspontpanel. Det flacka taket är helvalmat och är täckt av röd, falsad plåt. Interiört är byggnaden till stora delar förändrad.

Herrgårdsbyggnaden på Edhs gård

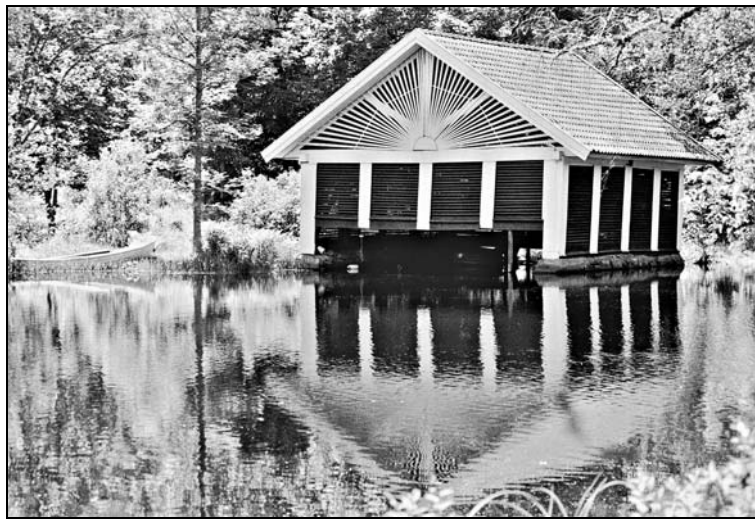
Intill Årån, norr om huvudbyggnaden, ligger ett båthus med faluröda jalusiväggar uppfört i regelverk. Under gavelröstena bildar ett vitmålat spjalverk en solfjäder-form. I stensockeln finns ett fragment av en runsten infogad. Ljud och ljus ger byggnaden dess karaktär: genom det kluckande vattnet under golvet och ljuset som silar in genom spjalverket.

Båthuset på Edhs gård

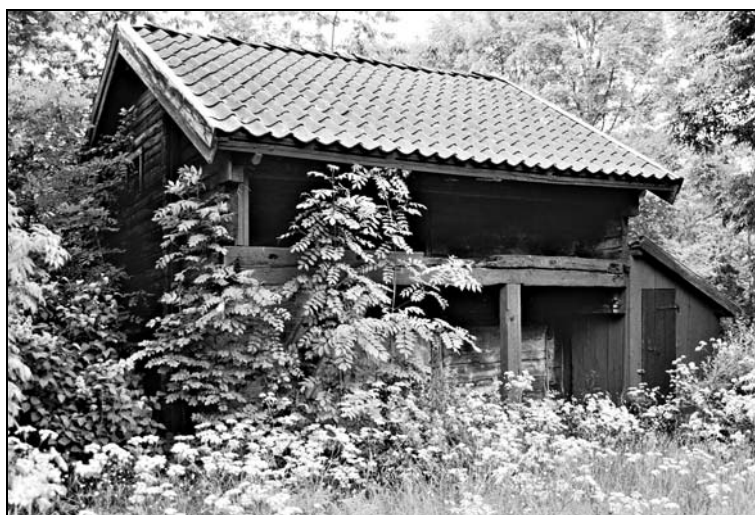
Rödjan 2:1 är en ensamgård som ligger öster om sjön Flåren, omgiven av omfattande skogsområden. Manbyggnaden är av typen parstuga, uppförd 1864, knuttimrad i 1 ½ våning med faluröd locklistpanel. Byggnaden har halvmåneformade fönster, lunettfönster, i vindsvåningen. I anslutning till manbyggnaden finns en ålderdomlig loftbod med svalgång och utvändig trappa på dess östra långsida. Boden är uppförd 1777. På den norra sidan av vägen återfinns ladugården.

Ensamgården Rödjan 2:1

Rödjan har ett kulturhistoriskt intresse som ensamliggande gård. Den ålderdomliga loftboden med svalgång är en intressant och värdefull byggnad, men är i behov av underhåll och behöver friläggas från vegetation.

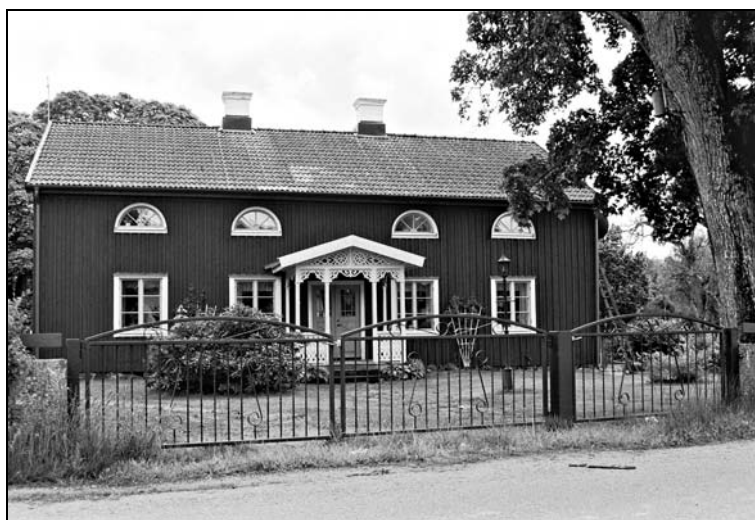
Stora Björkekulla 1:7 söder om vägen har en manbyggnad uppförd 1861, en timrad parstuga i 1 ½ våning. Efter renovering 1991 har byggnadens tidigare ljusgrå locklistpanel ersatts av en faluröd. Panelen försågs med den ljusare faluröda kulören. De ursprungligen halvmåneformade fönstren i övervåningen återställdes. Fönstersnickerierna är ockrafärgade, i enlighet med framskrapade äldre färgprov. En veranda med lövsågerier i vitt och ockra vänder sig mot norr.

Stora Björkekulla 1:7, manbyggnad renoverad 1991

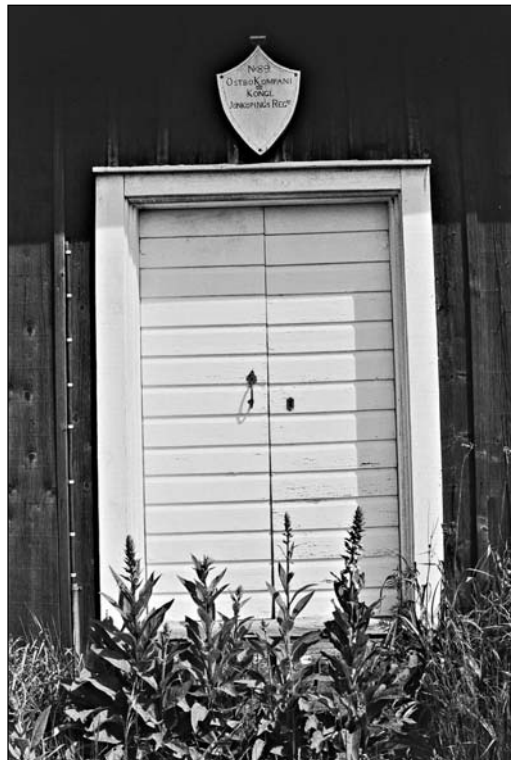
Nere vid sjön återfinns en knuttimrad enkelstuga med faluröd locklist (Stora Rona 2:2). Ovanför pardörren i liggande vitmålad fasspont återfinns en soldattavla med texten "No 89 Östbo Kompani Kongl. Jönköpings Reg te". Detta "knektatorp" tillhörde en rote bestående av fyra gårdar. Mellan soldattorpet och Flåren återfinns resterna efter en ladugårdsgrund.

F d soldattorp i Stora Rona, med soldattavla ovanför dörren (Stora Rona 2:2)

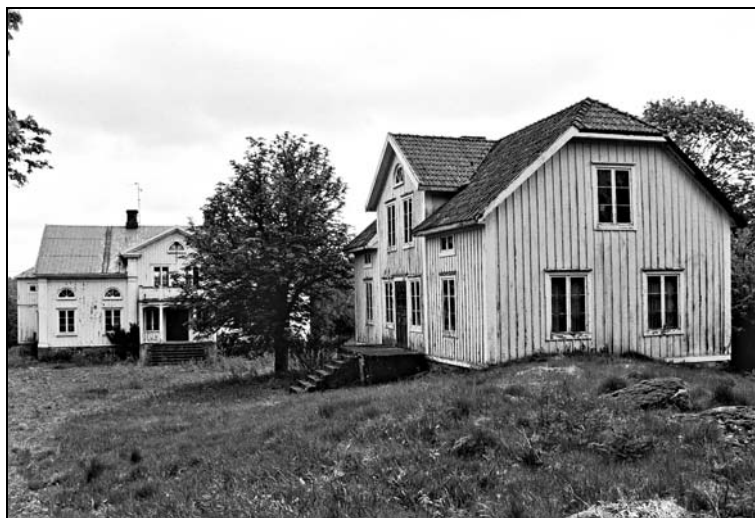
Från vägen leder en mindre allé med stora lönnar fram till mangården. Denna omges av en tät granhäck. Mangårdens byggnader är uppförda omkring 1860. Manbyggnaden utgörs av en salsbyggnad, uppförd i 1 1/2 våning. Den står på en hög stengrund, men under hörnknutarna är sockeln uppbyggd av rött tegel. Den timrade byggnaden har en fasadbeklädnad av ljust gulbeige profilerad locklistpanel. Under denna målning framgår det att byggnaden ursprungligen har varit faluröd. Pilastrar målade i vitt återfinns på hörnknutar och frontespis. Taktäckningen består av falsad röd plåt. Huvudfasaden vänder sig mot norr. Under frontespisen återfinns en veranda med balkong ovanför. På baksidan av huset finns rester av en köksträdgård med fruktträd, bärbuskar, syrener och kastanj. Flygelbyggnaden nordväst om huvudbyggnaden är även den timrad och försedd med samma typ av panel. Mittemot denna ligger en magasinsbyggnad. Även denna har en faluröd kulör under nuvarande fasadfärg.

Manbyggnaden på Södra Sölaryd (Sölaryd 2:13)

Fastigheten är inte bebodd och byggnaderna är i behov av upprustning, liksom trädgården. Möjligen kan man tänka sig att byggnaderna återfår den faluröda färgsättning som de förmodligen ursprungligen har haft.

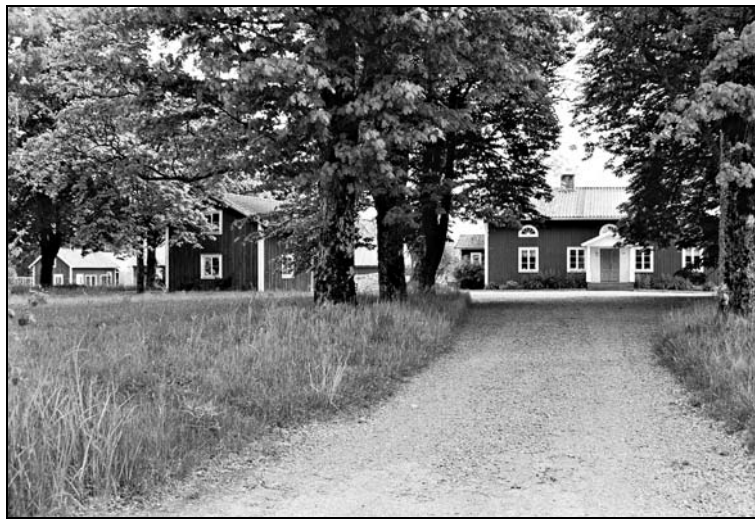
Mitt i byn, på vägens östra sida, ligger den f d prästgården Ulås Skattegård (Ulås 7:6). Till manbyggnaden leder en grusad väg, omgiven av en allé med stora kastanjer och lönnar. Manbyggnaden av typen parstuga är uppförd på 1840-talet och är knuttimrad i bottenvåningen och har resvirke i övervåningen. Byggnaden har en faluröd locklistpanel, halvmåneformade fönster i vindsvåningen, tandsnittsfris under takfoten och enkupigt tegel som taktäckning. Spegeldörrarna i par har en profilerad dekor med romber.

Före detta prästgården Ulås Skattegård (Ulås 7:6)

Den f d prästgården med arrendatorsbostad är av kulturhistoriskt värde i kraft av sin tidigare funktion, och har en välbevarad manbyggnad.

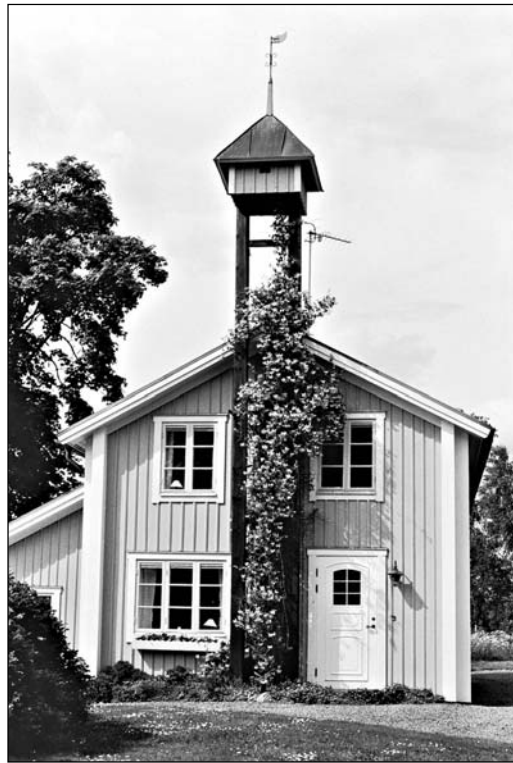
Lundboholms gård omtalas i skrift redan under 1400-talet och tycks redan då ha utgjort en herrgårdsanläggning. Den ursprungliga manbyggnaden från 1600-talet brann ned 1873. Den nuvarande huvudbyggnaden utgjorde tidigare flygel till den förra, och är uppförd i en våning. Byggnaden renoverades runt 1980 och är exteriört tämligen förändrad. Nordväst om denna återfinns ett mindre bostadshus från slutet av 1700-talet, som på den södra gaveln har en stapel med vällingklocka, krönt av en vindflöjel. Bägge bostadshusen är timrade och har en fasadbeklädnad med gulbeige locklistpanel. Söder om bostadshusen finns en modern trädgårdsanläggning.

Bostadshus från slutet av 1700-talet på Lundboholm (Lundboholm 4:9)

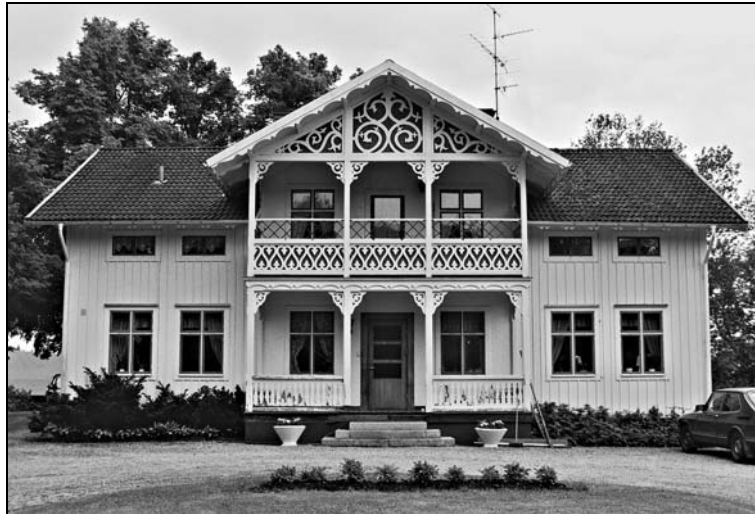
Fram till Norråsens manbyggnad leder en allé kantad av stora bokträd från riksväg 27. Mot allén vänder sig en praktfull veranda i två våningar, med lövsågerier i vitt med infällda mörkgröna fält. Den timrade manbyggnaden, med vitmålad locklistpanel som fasadbeklädnad, är uppförd 1882. I en halvcirkel mellan allén och bostadshuset finns en trädridå bestående av fullvuxna lövträd, bl a alm, ek och lönn.

Norråsen med den praktfulla verandan med lövsågerier (Voxtorps-Åsen 1:18)
